各所雨漏り補修工事内容

平成13年1月11日

桜田板金工業所

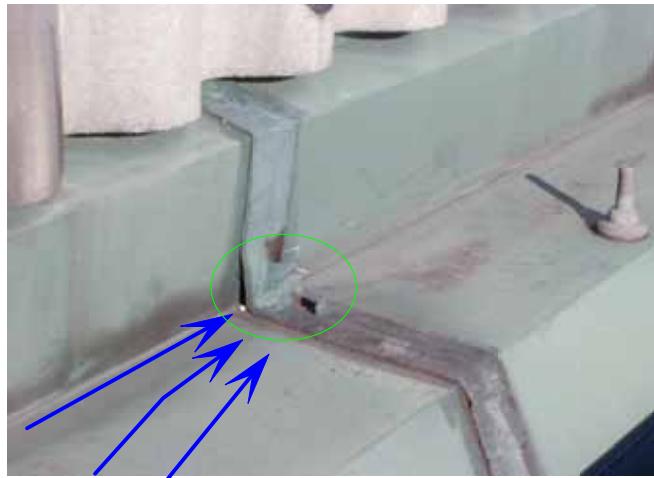
青の線の様に角部に水がまり劣化したジョイント部より
雨漏りしています

ガラスのジョイントガーポリ雪が積るとジョイントの防水が
不完全の為漏ってしまう

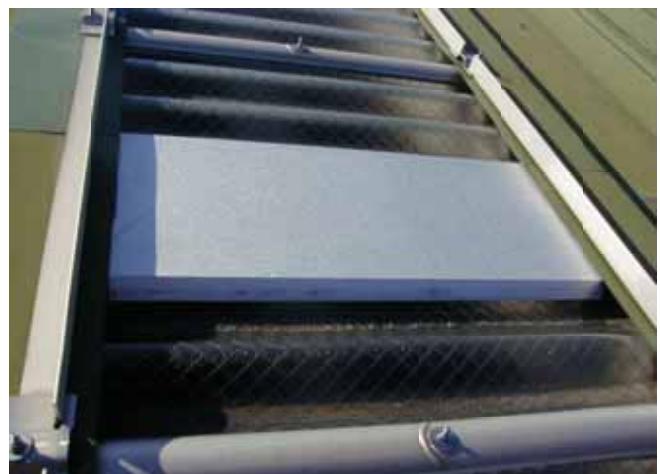
屋根材の裏面の塗装は元々弱い為
後3年位で穴が空くと思います

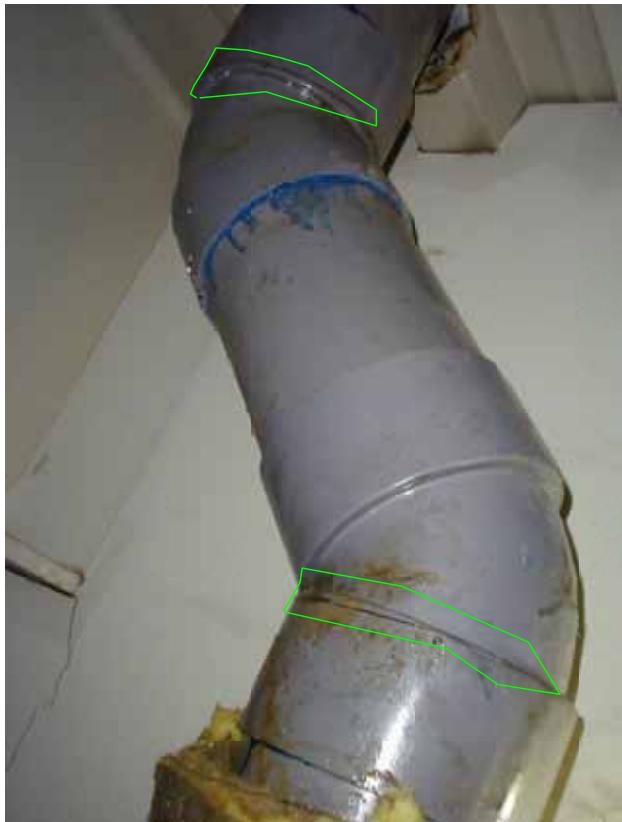
黄緑線の所が割れて漏っていました
2階と1階の建物の動きに樋の部品(45°エルボ)
がついていけずに割れてしまう

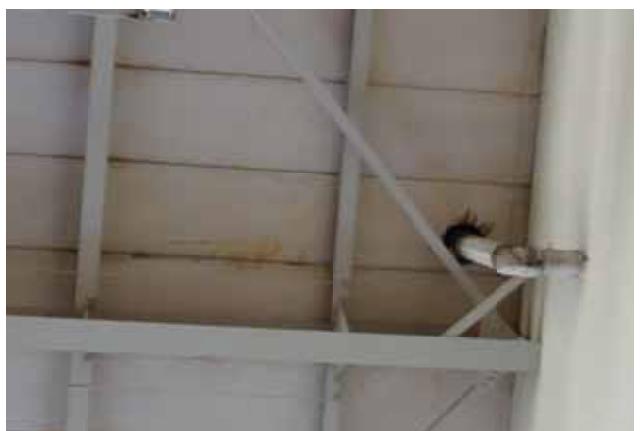
右の写真の様に下から見るとALCのジョイント部からALCの中の鉄筋が鋲びて下に出て来ている
防水層自体漏っているので防水全体の改修が必要です
