屋根補修工事

2001年4月9日
施工 桜田板金工業所

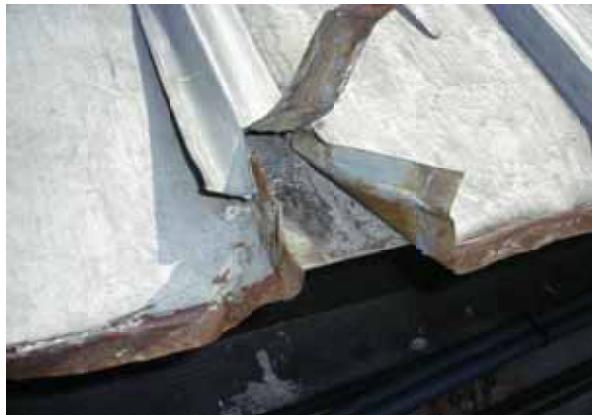
屋根軒先 もっとも雨漏りしている個所で下の写真の様に屋根をめくり上げて見ると、長い年月をかけて大量の水が入っている。
雨水と一緒にほこりなどを吸い込み雨が上がり晴れて乾けば入ったほこりだけが残される為。
写真で見るとすごい量と言うのが分かるはずです。

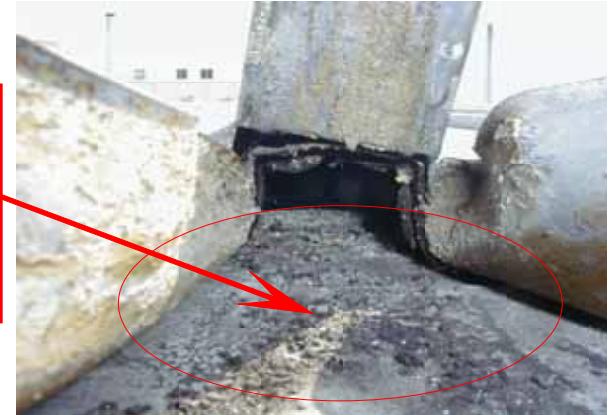
この部分が雨水と一緒に入り込んだほこりが乾いて残っている所。この屋根全体でこの様になっていました。

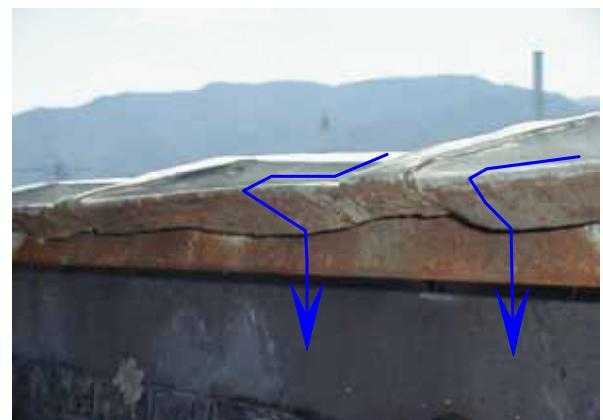
雨水が正常に流れて行く様子

743箇所軒先を折り曲げる

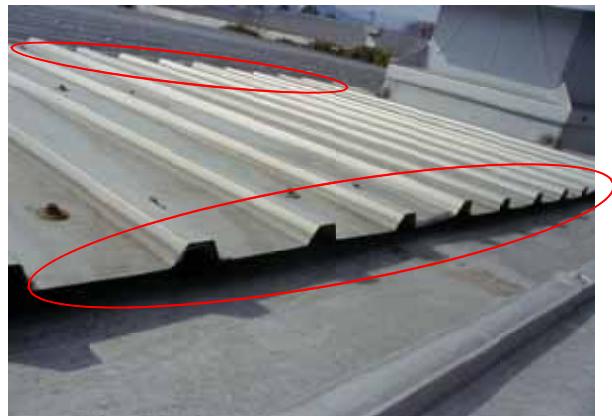
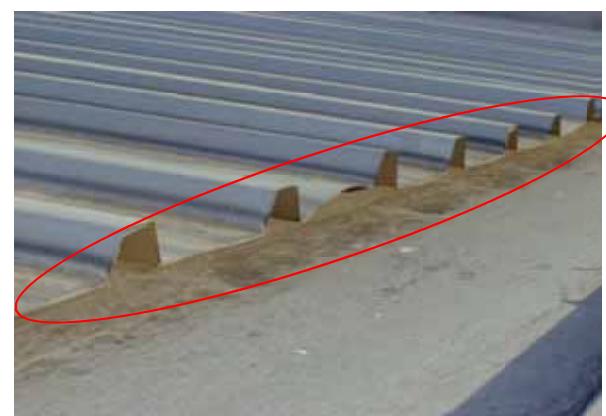
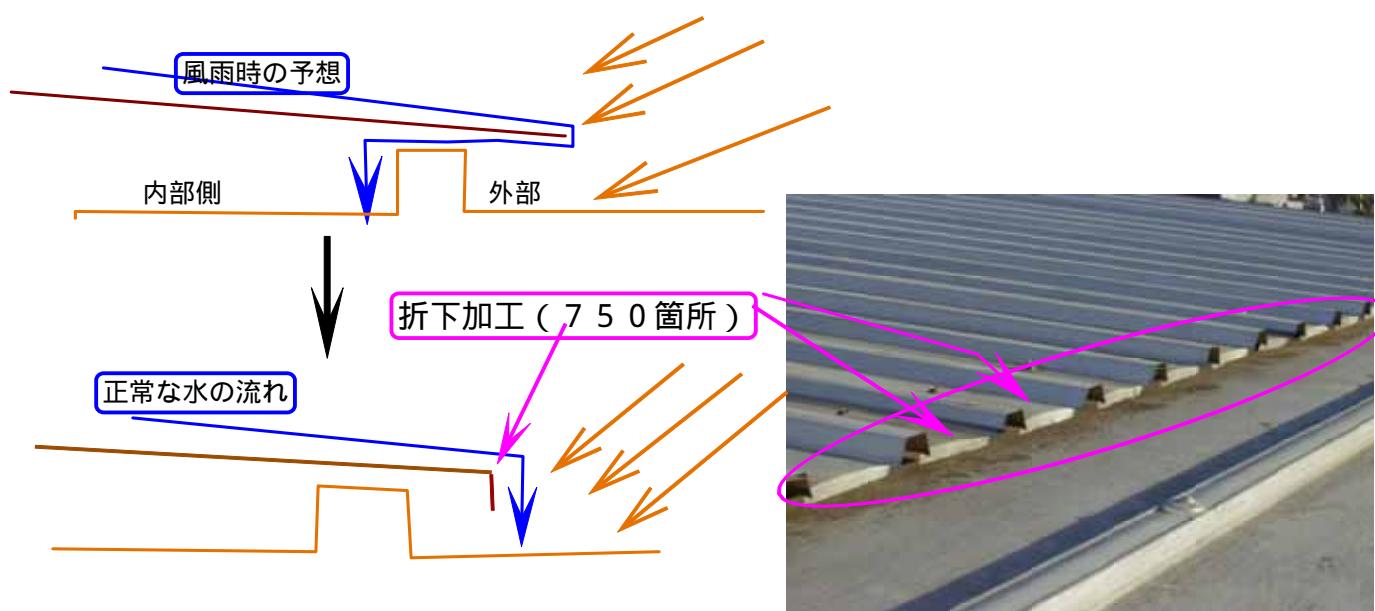
ルーフファン上部

波板の両端部が曲加工していない為、風を伴う雨の場合に中に入ってしまう。

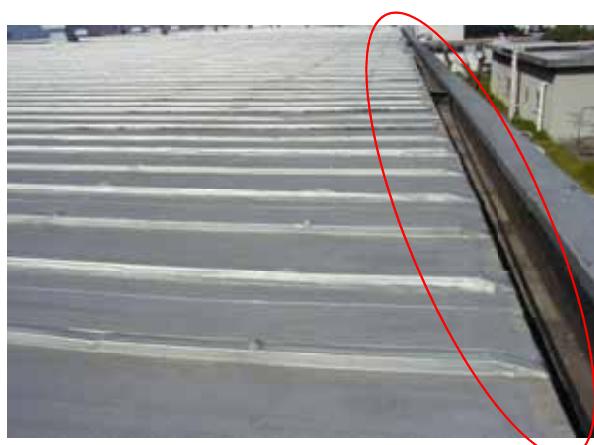
軒先の桶取り合い部を下から見た所

前回シート防水で施工し雨漏りがなったという所ですが、良く見ると軒先の唐草が切断され雨水が吸込んでも建物内部まで行く前に桶に落ちてしまう様になっていました。

したがって、シート防水でなったというよりも軒先部を処理したからだと思います。

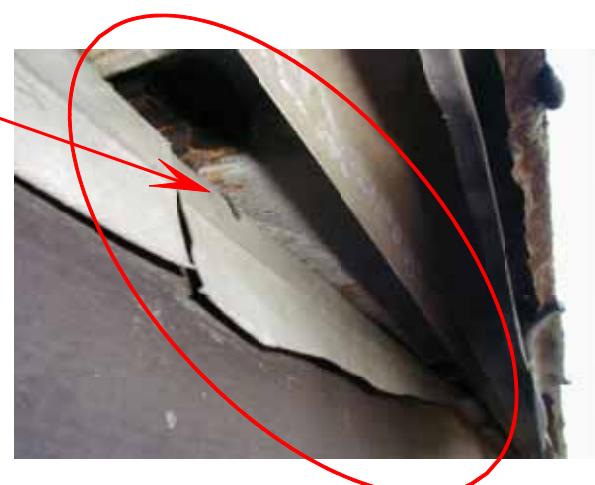
軒唐草が切断されている部分

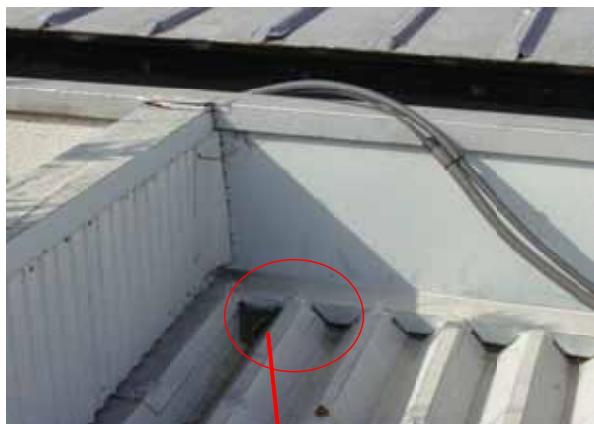
上部笠木部から雨漏りと言われましたが、元のテープとコーティングを全部除去して見ましたがそれほど漏っているようではありませんでした。おそらく下の写真の様に雨押えの中にごみが沢山入り込んでいて、水を吸い上げ、結果漏って来たのではないかと思います。

木屑や埃などがいっぱい入っていました。

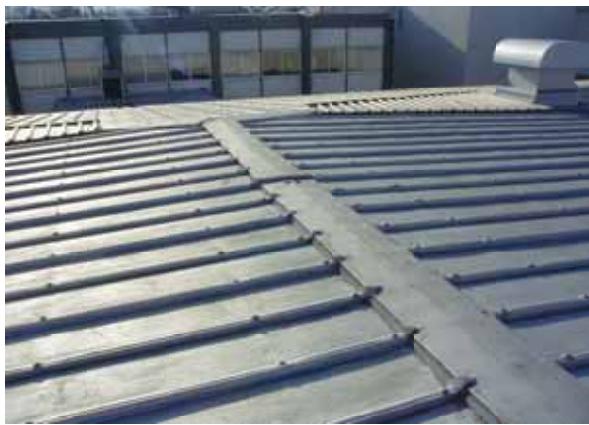
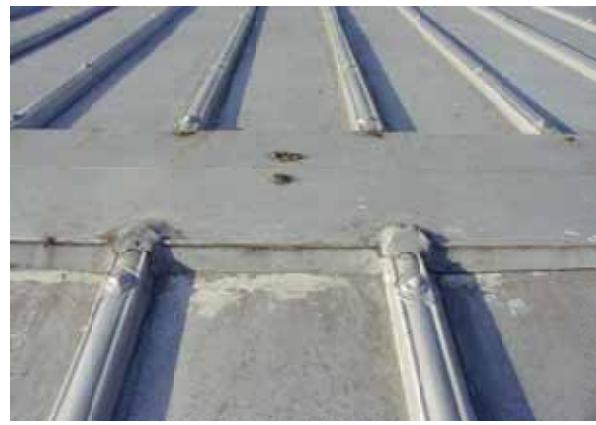
既存の棟全体にコーティングが塗ってあり、雨水が入っても出口が無く建物内部に漏れ出ているものと思います。

棟取り合いに新規に大きな棟を取付ける。（50m分施工する）
