# 屋根雨漏り修理報告

平成13年5月28日  
施工 桜田板金工業所

技能学校のある棟

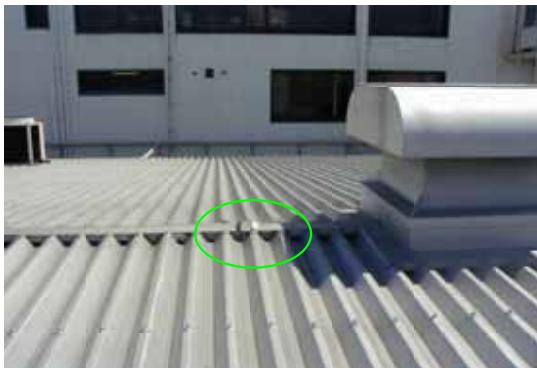
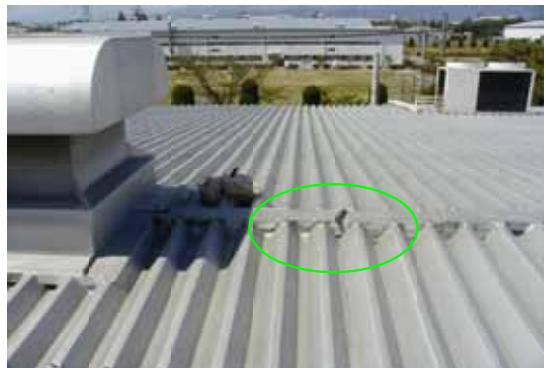
下の写真の2ヶ所に雨漏り（実際には何箇所も天井に雨漏りの跡が残っていた）

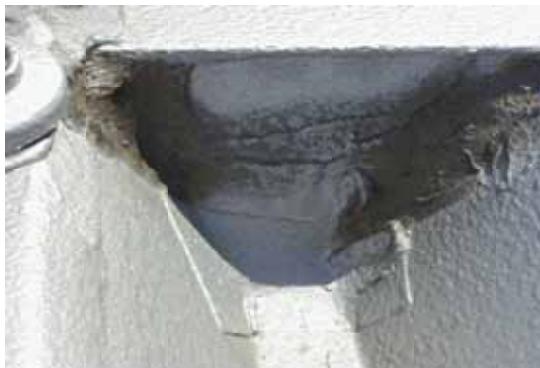
左下のように折版の水上部を防水シート状の物で完全に覆っていました。

左のように全箇所のシートを切断して、入った水が屋根の上を流れ出てくるようにする。

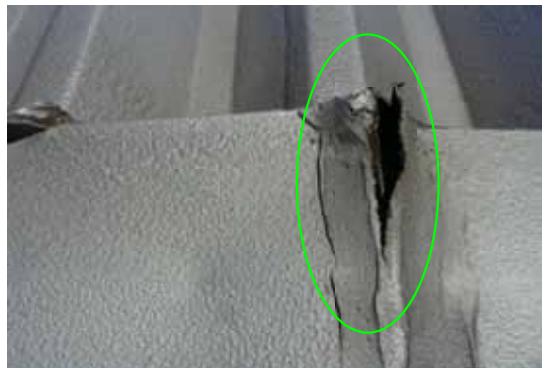
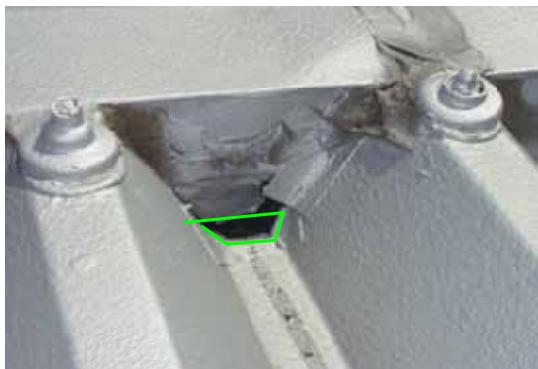
右下の棟のジョイント部分に亀裂が入り、あきらかに雨漏りしているようでした。防水シートをカッターで切断すると、中から大量の水が出てきました。2ヶ所の雨漏りしている箇所で両方とも水が入っていました。

下のように棟ジョイントの亀裂をプライマー処理して変性シリコンをぬり防水する。

多少水が入っても、屋根を流れ出ます。

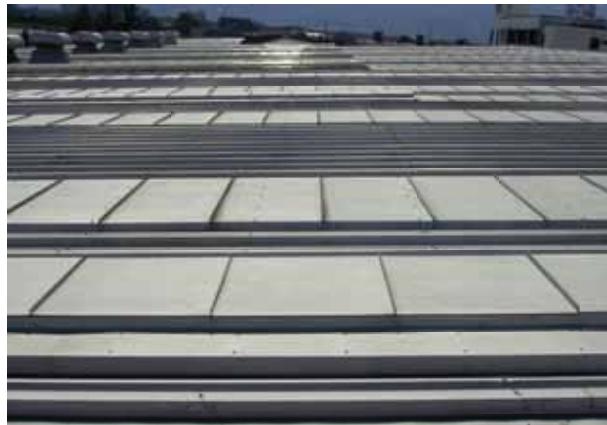
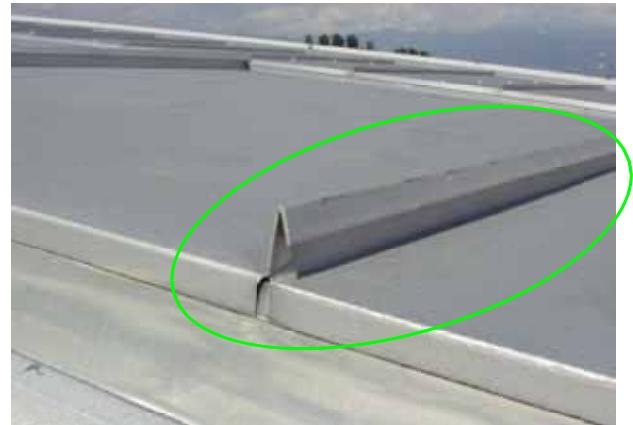
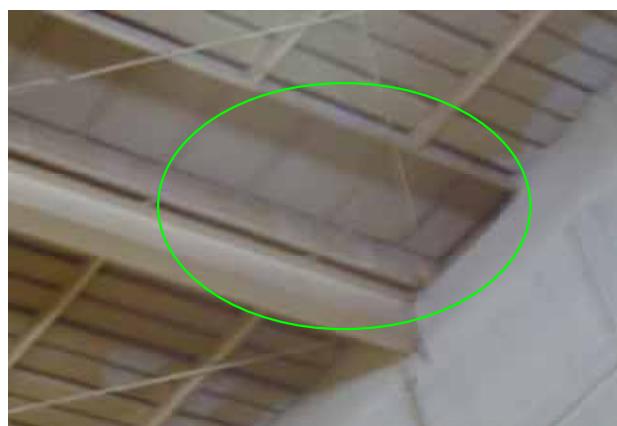
下から場所を確認し屋根に上り詳細に点検したが、雨漏りするような個所は発見できませんでした。  
担当の水上さんによると沢山雨が降った時では無く、少し降っていた時に漏ってきたとの事です。

考えられる原因に結露が考えられます。

屋根上で詳細に点検したが漏るような所は発見できませんでした。

次回、降雨時に確認に行きます。
