樋改修工事報告

平成13年 7月10日
施工：桜田板金工業所

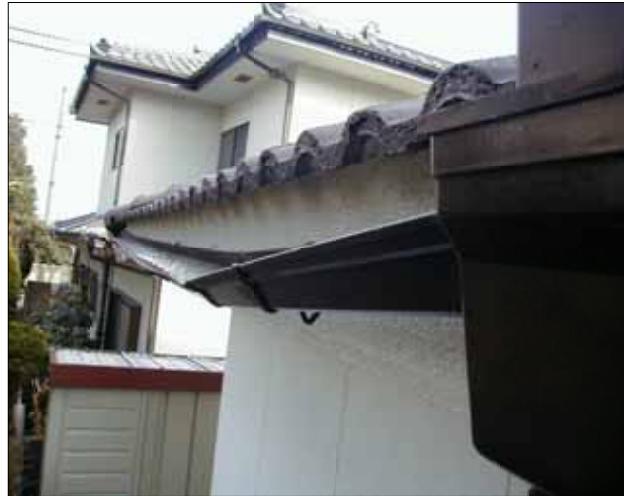
改修前の樋状況（北側の下屋）

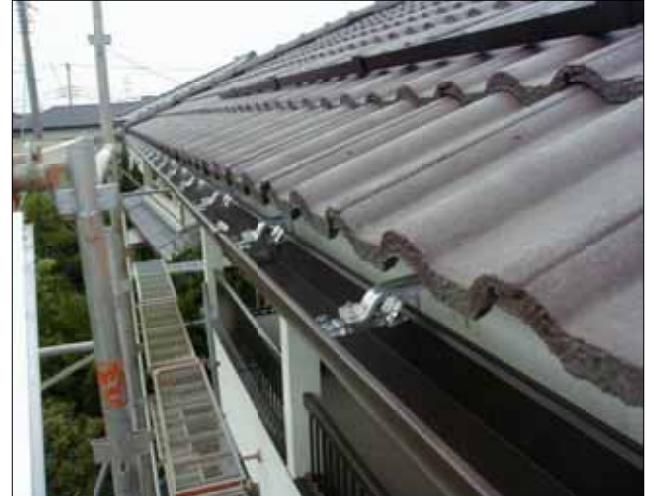
改修後の樋状況

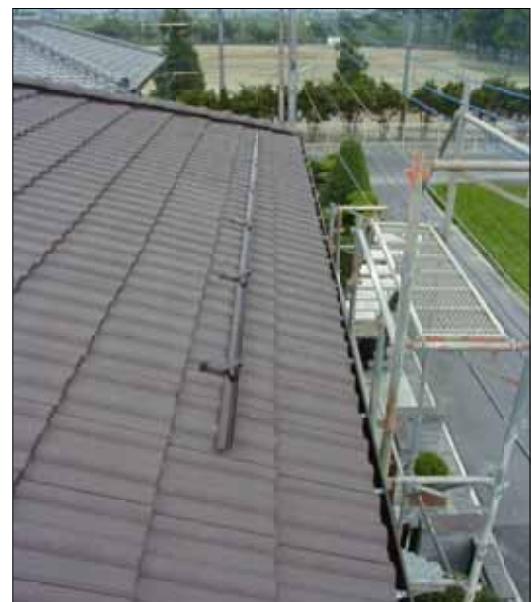
南側の雪止め
状況

(予定より広範囲に施工)

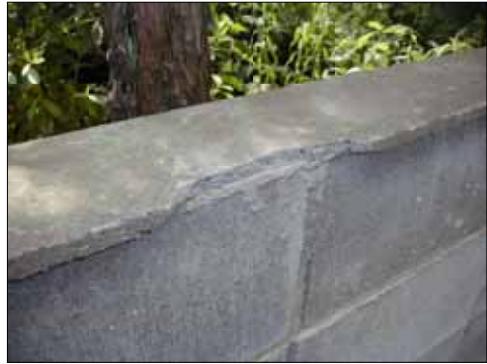
西側のブロックの破損状況

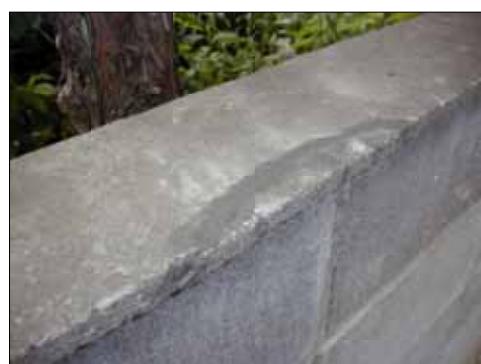
修理後の状況

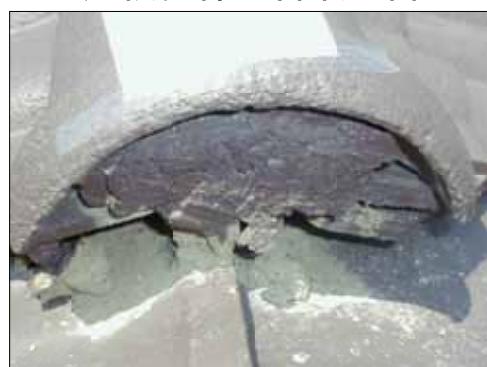
屋根瓦棟の谷取り合い

各所で瓦のシックイが崩れていきました。補修した為に現在崩れている個所はありませんが、2～3年位を目安にシックイの補修を考え頂きたいと思います。

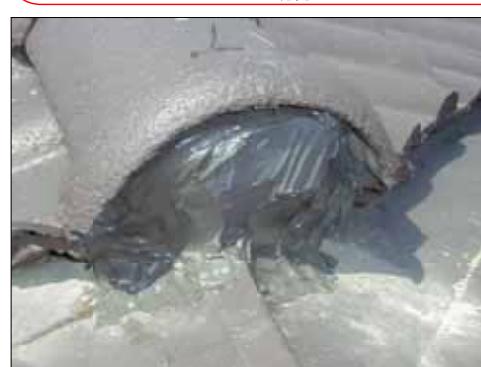
コーティングにて崩れを止める

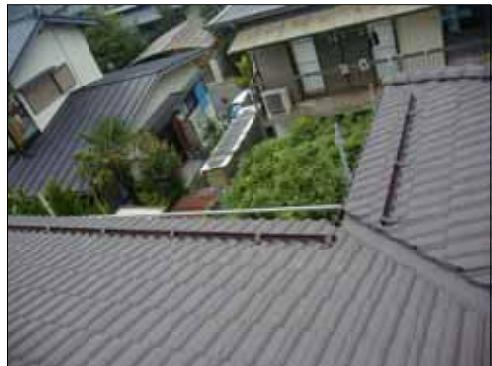
雪止めの施工状況

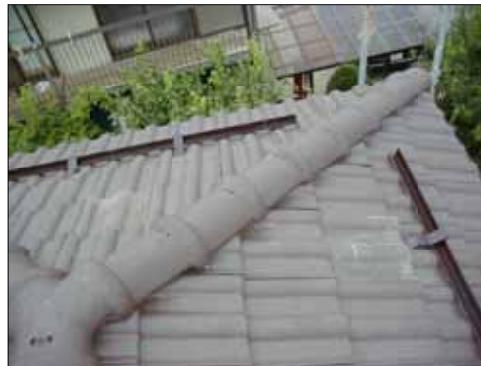
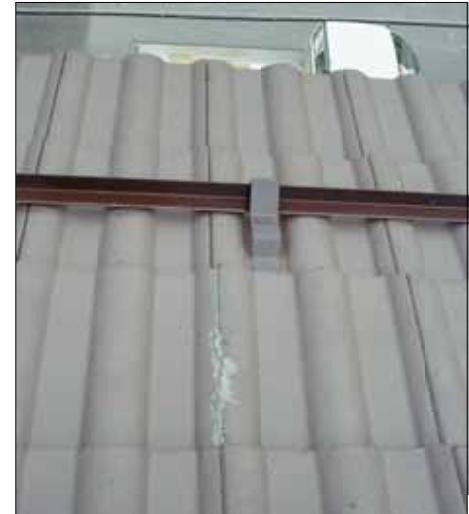
瓦の補修（コンクリートボンド使用）

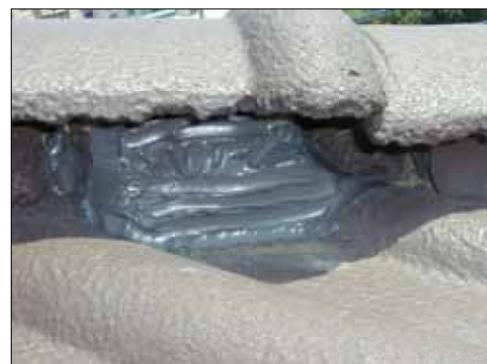
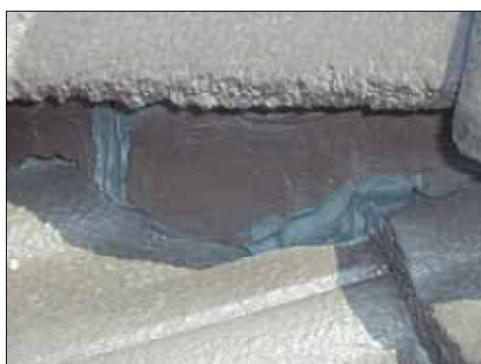
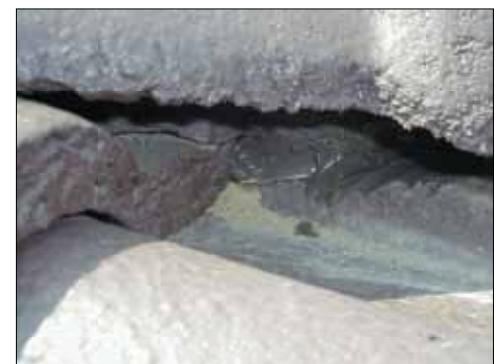
各所の瓦破損状況
