# 雨漏り修理報告

平成13年10月23日  
施工：桜田板金工業所

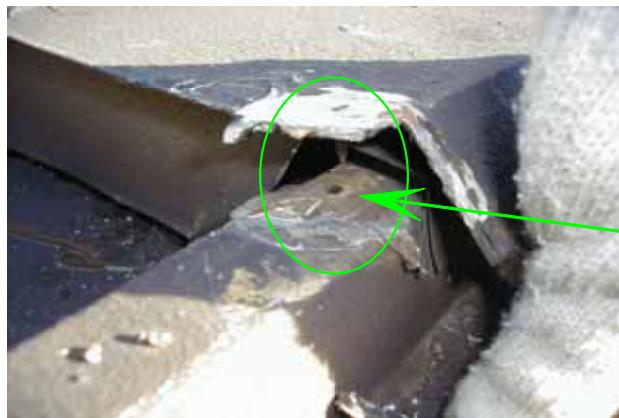
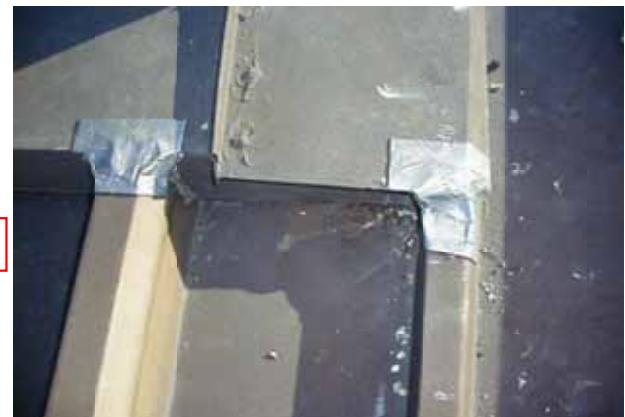
～はルーフファンの端部納めのビス留めがゆるみ  
間に入るはずのコーキングかパッキンが無く明らかに雨水が  
入っていた跡がありました。

屋根板と鉄板の間に専用プライマーを塗り  
変性シリコンコーキングを塗り新しくビス止め  
し、更にコーキングを上に塗って劣化防止用の  
アルミテープを貼り修理完了

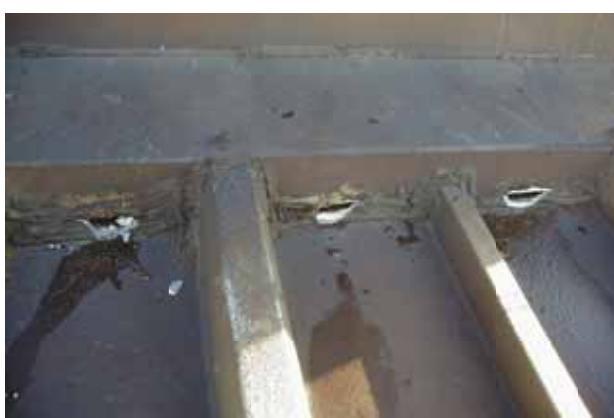
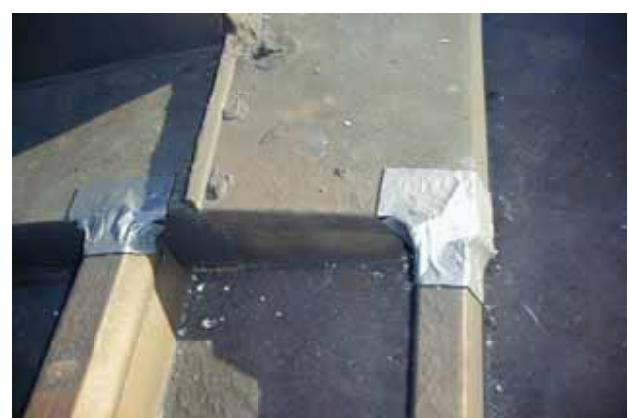
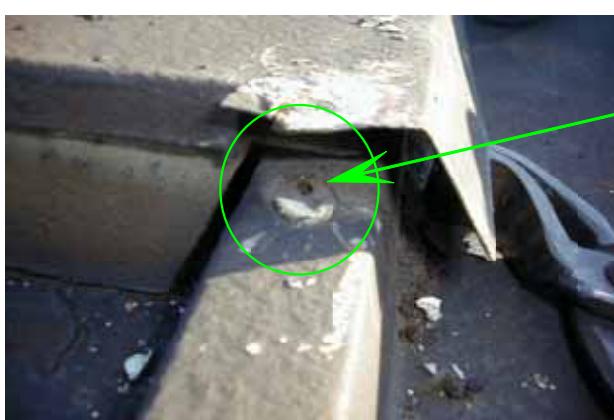
のファンの北側の水上部のエプロン面戸にコーキングし  
塗ってあり少しづつ入った雨水の出口がふさがれ中には  
いっぱい水が入っていました。（下に出ているシミは大量  
の雨水が出た跡です）  
次からは入った水もこの穴から出てしまいます。

この場所も左上の写真の様に漏っていましたが  
上の様に処理をしました。

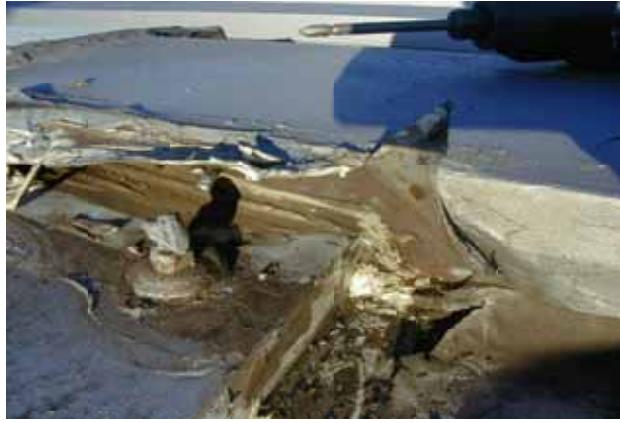
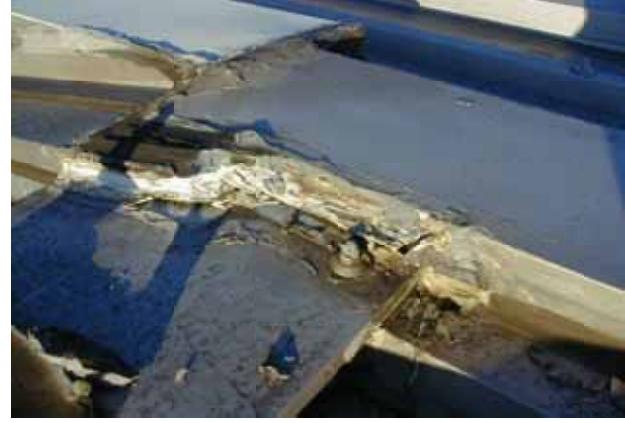
### 第三工場と第四工場の境からの雨漏り

水上からの雨漏りと取合い納めの両側のコーキングより雨漏りしています。 下の様に水上部からは漏らない様に施工しましたが、これでは不十分なのでもう一度この上に取合い笠木をかけないと雨漏を完全に止めれないでしょう。

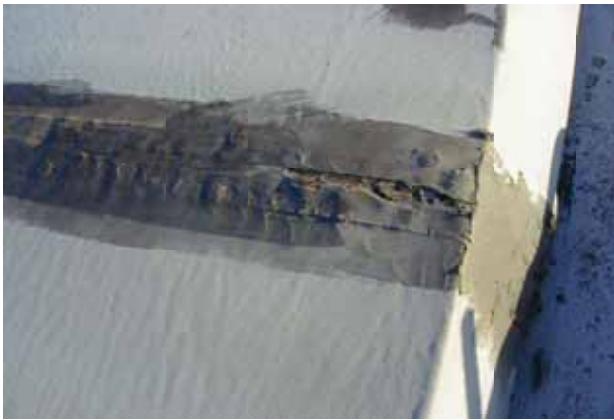
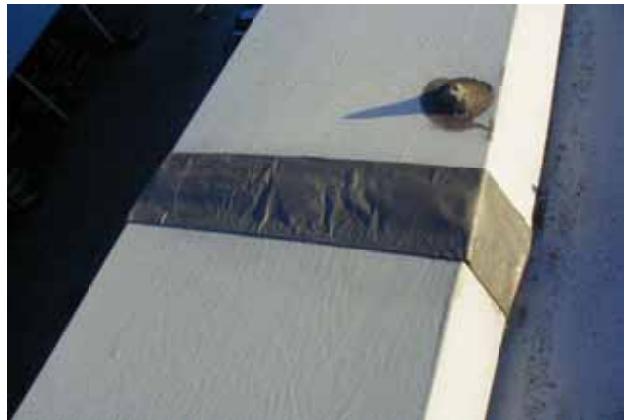
の部分の屋根ケラバ包みが劣化していました。  
おそらく、ここから雨漏りしていたと思います。  
( 確実にここだとはいえません、降雨時に確認願います )

ここからは、漏れない様にしてありますので、  
もし次に漏ってもここからでは無く、別の場所  
と言うことになります。
