屋根改修工事詳細報告

平成 13 年 11 月 24 日

施工：桜田板金工業所

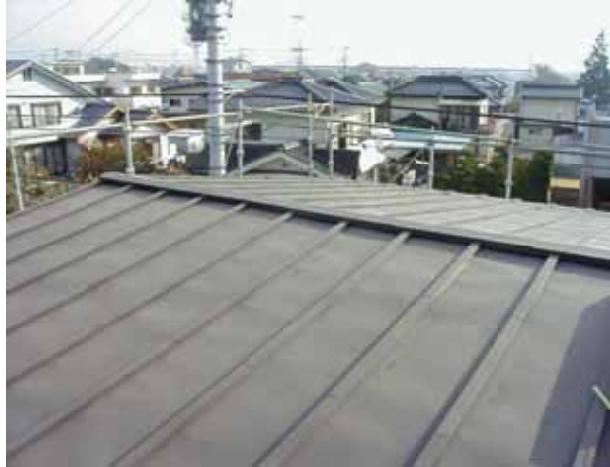
二階屋根施工前の状況

軒天部は雨漏りの為、シミが沢山ありました。
