屋根改修工事内容

平成14年5月20日

施工：桜田板金工業所

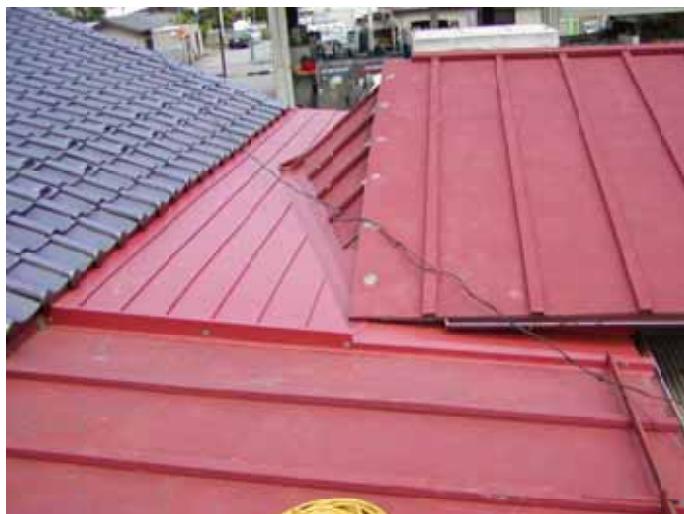
改修工事完了
予想に近い屋根に変わりました

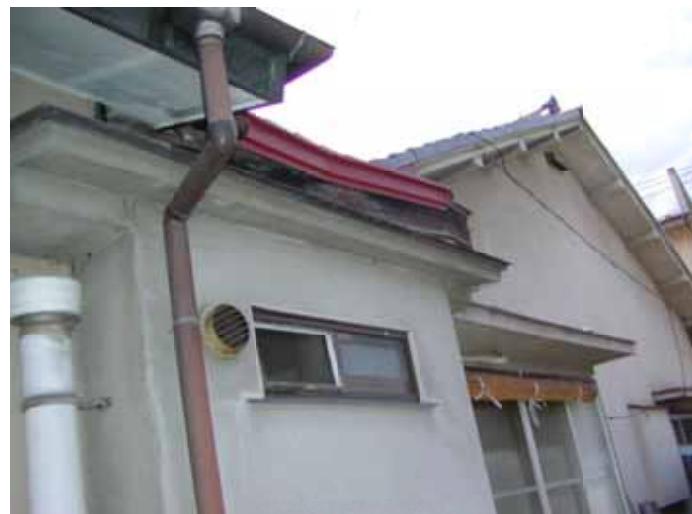
東側の納まり

赤い部分が新しく施工した所です

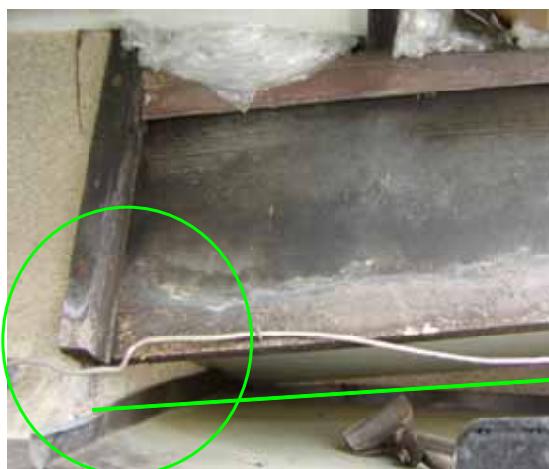
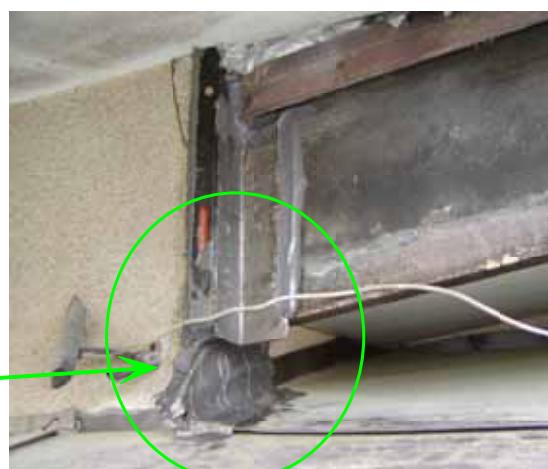
トイレの天井が漏っていた上部の様子。

茶色い破風板に白いしみがあり屋根からの水と破風板から伝わった水が壁際から入っていました。
現在は屋根や破風板から入らない様になっています。
