明り取り雨漏り点検報告

平成14年5月29日
点検：桜田板金工業所

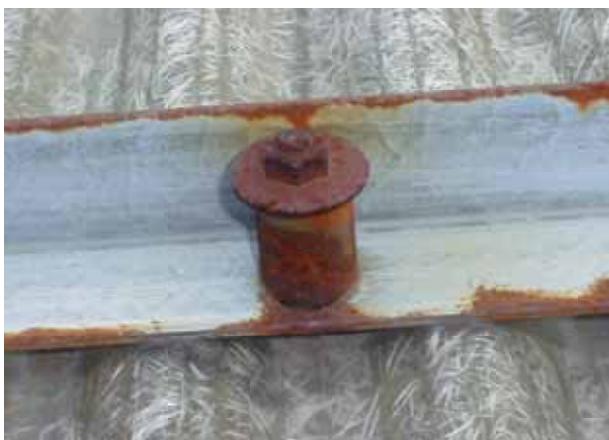
①

- は今までの明り取り屋根、屋根底に穴が空いています。は何年も経過して埃が溜まって雨水をせき止めている。

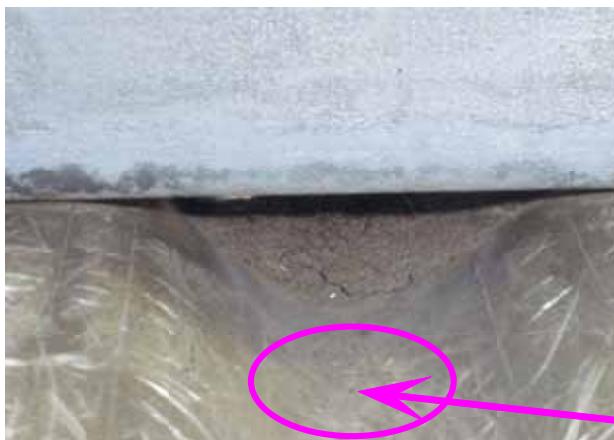
②

この部分に穴が空いているということです。

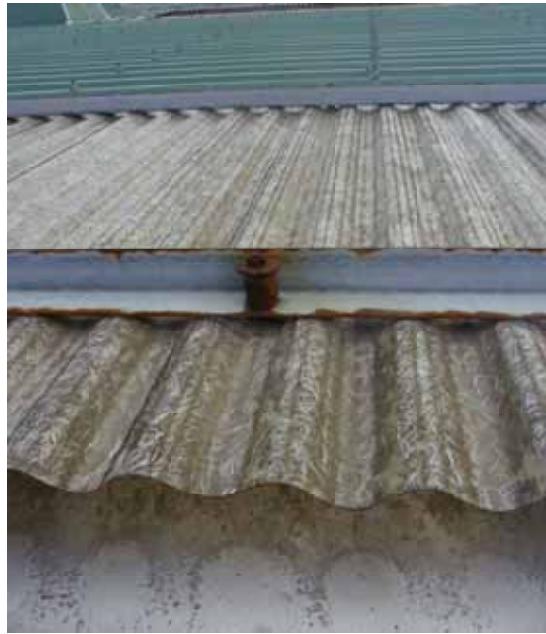
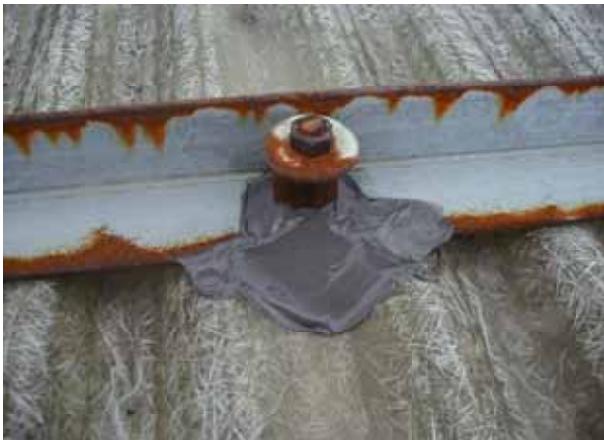
③

- では仮に水止め用のコーティングを塗ってあります。
1年位は持つような本当に仮処置です。
