# 屋根雨漏り修理工事報告

平成14年7月2日  
報告：桜田板金工業所

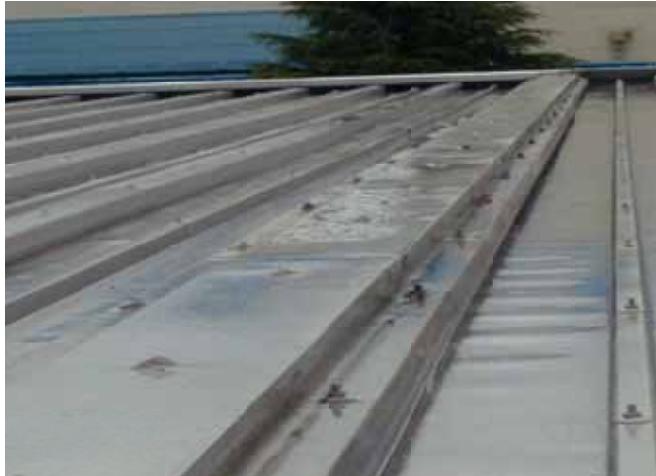
## 修理前の状況

雨水が東側に多く流れていきました。

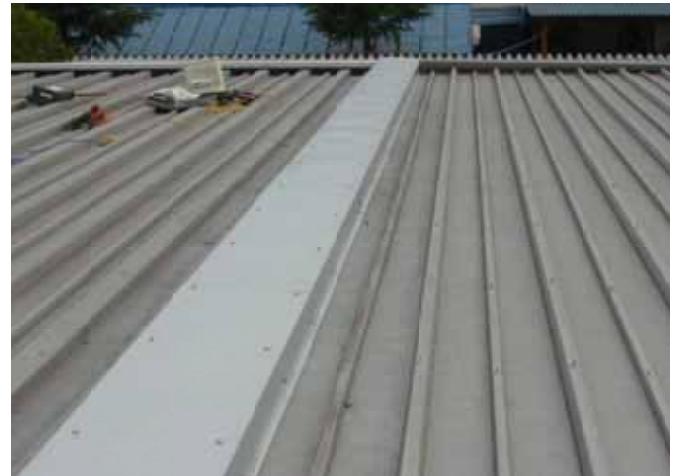
## 修理完了状況

雨水が西側(漏って無い方)へ流れています。

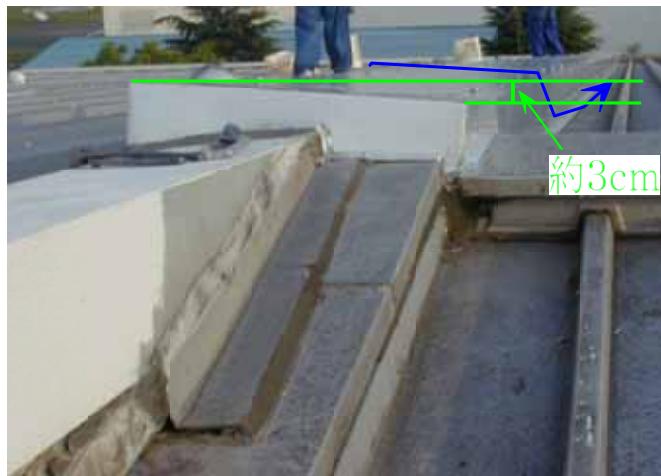
## 新規カバーの角度

雨水が西側へ落ちて流れています

現在雨漏りしている東側へ出来るだけ雨水の量を減らす為  
に形状変更しました。

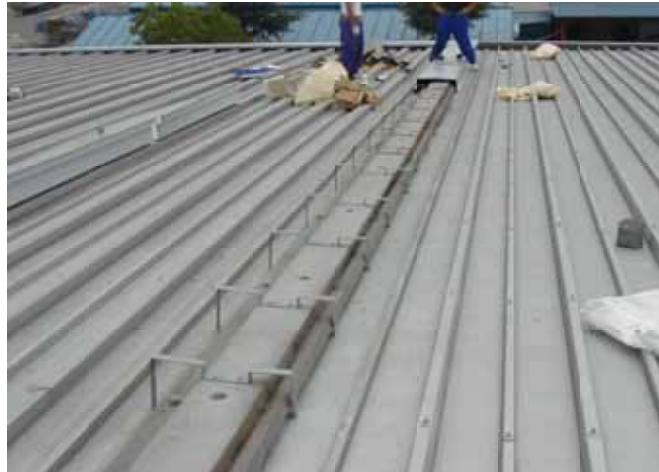
## 取付用下地取付状況

既存下地にしっかり取付ています。

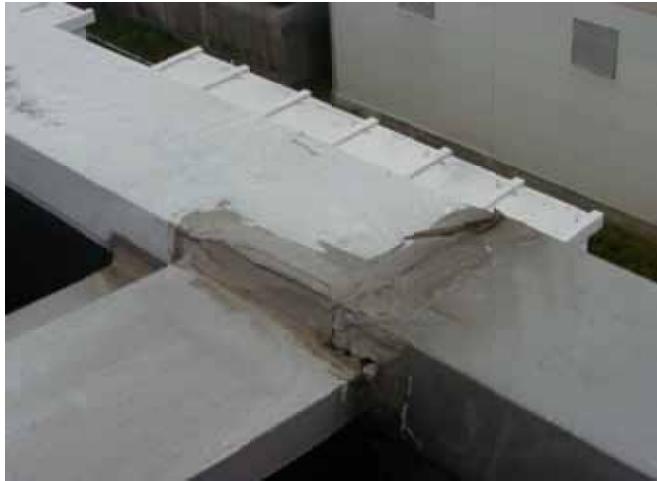
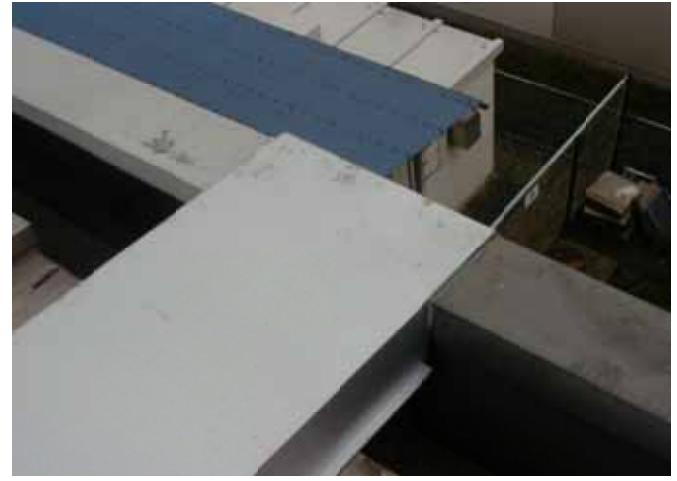
## 樋側端部の状況

東・西が別の建物でしかも場内クレーンの影響で屋根が揺れています。このような納めではすぐ切れてしまいます。

この端部では接続部には一切ビス止めせずに屋根側のカバー下地から延長して取付けて有ります。

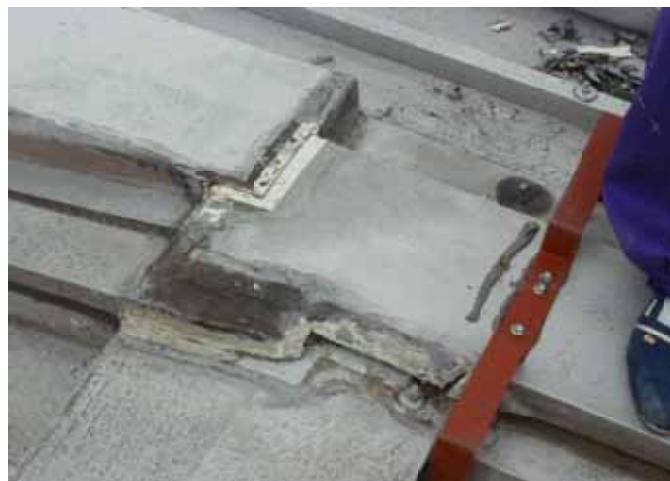
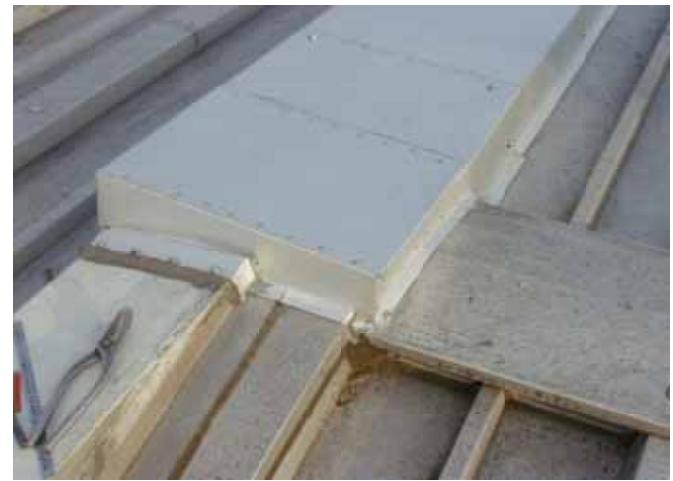
## 最上部の状況

この部分も東西の建物が交差してコーリング納めではどうしても切れてしまう部分です  
(とても複雑な納め方)

既存カバーよりシンプルに大きく囲ってあります。
