# 屋根・樋工事報告

平成15年4月22日  
施工：桜田板金工業所

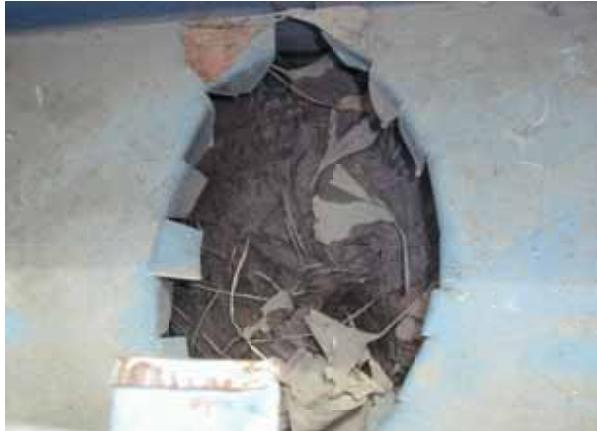
3月18日の点検時には樋がこの様に詰まっていました。  
取り除いてもすぐに詰まってしまいます。

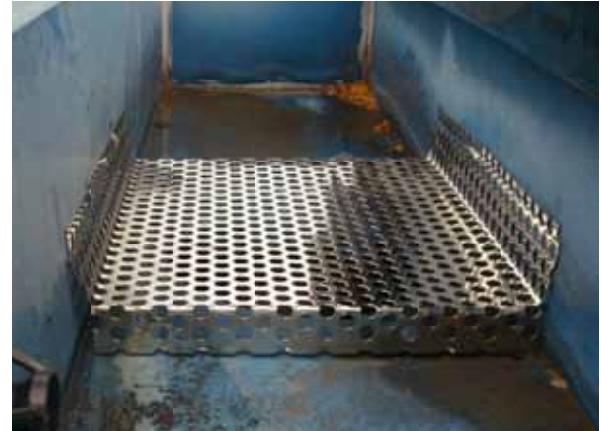
ステンレス製のパンチングメタルを使用し詰りにくく  
い様になっていますが、いつか必ず詰まりま  
す。（定期的にゴミを取る必要があります）

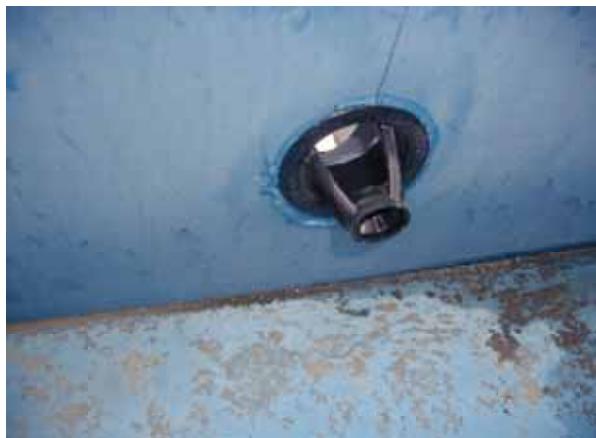
もし、ゴミが詰まった時には下のオバーフローより  
雨水が落ち外部から見てすぐに分かります。

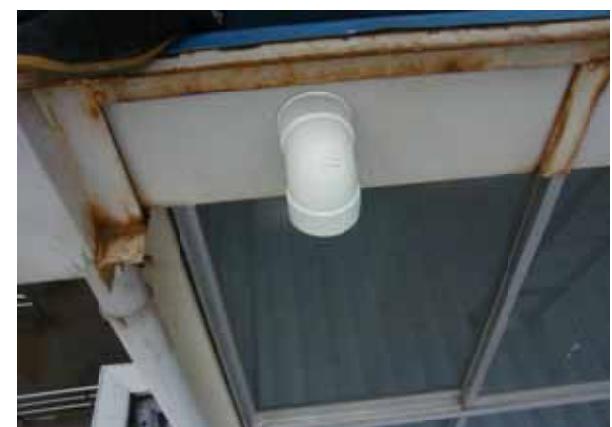
下の白い部品の下部より雨水が出て来ます。  
(外部より見た所)

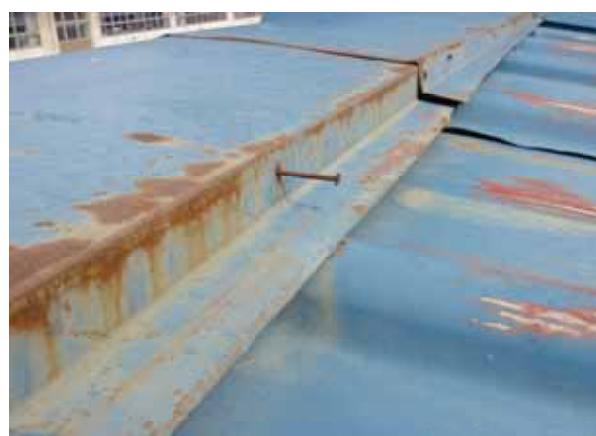
屋根の棟の接続部納めと取付用の釘が抜けて  
いました。このままでは強風などで棟が吹き  
飛んでしまったでしょう。

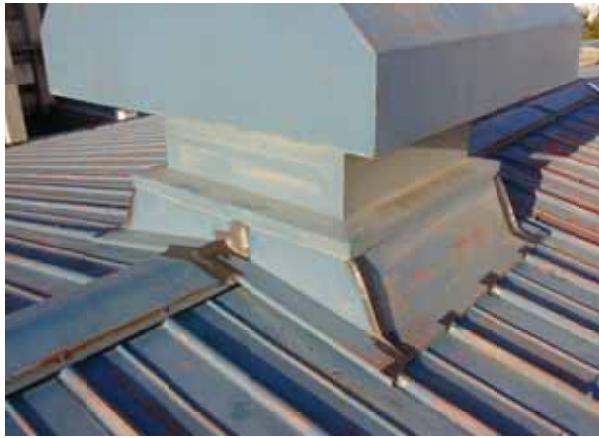
教頭先生から指摘があり、ファン部廻りを修理しておきました。  
しかし、強風を伴う雨の場合にはファン上部の換気部から吹き込む可能性もあります。  
( 2箇所修理してあります )

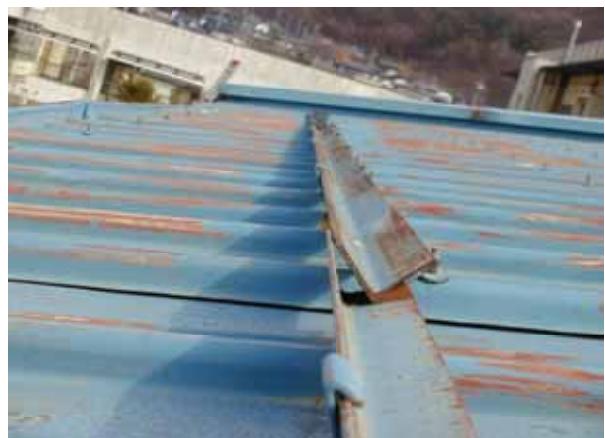
雪止めアングルの状況  
雪に押されて金具よりアングルが外れそうになつて  
いました。

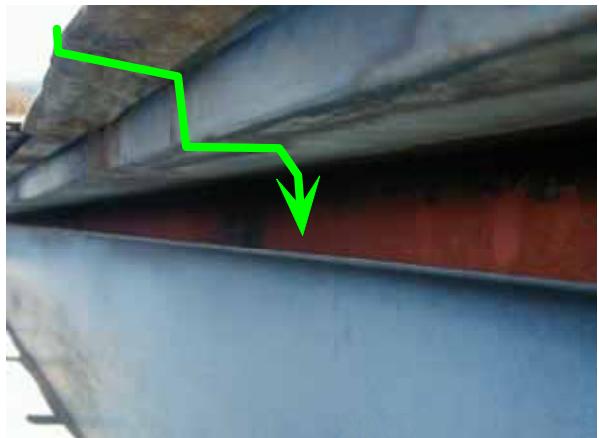
屋根の軒先の状況  
矢印のように雨水が落ちていました。  
風を伴う雨の場合には建物側に入っていたと思います
