屋根雨漏り修理報告

平成16年10月6日
施工：桜田板金工業所

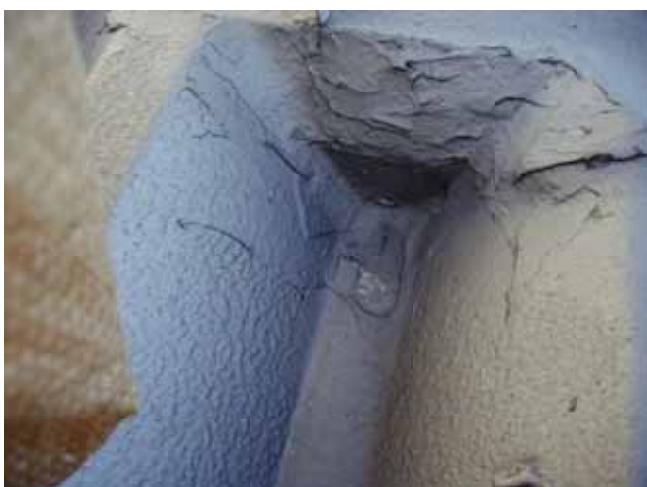
ルーフファン角からの雨漏りについて
エプロンの下部を切断すると、勢い良く水が出て来ました。
屋内側に溢れていたと思われます。

対策： 雨水が入っても出やすくなる。（10° ロ下部カット）
上部の漏りそうな個所を念入りに補修する。

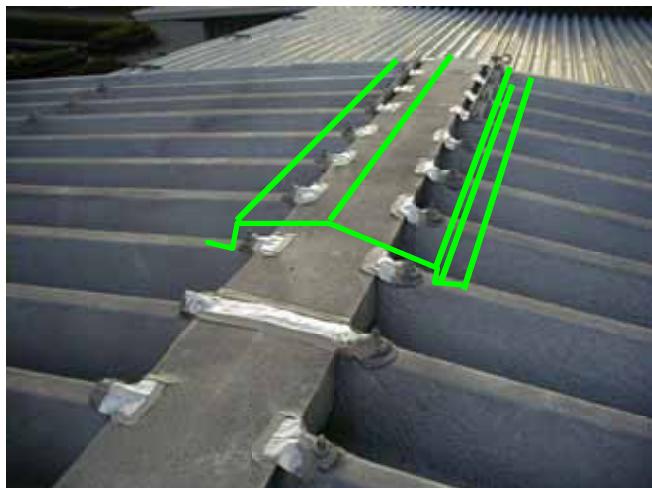
その他、前回に漏った個所の補修
棟の場合、屋根自体が伸縮する為にいつかは切れて漏って
きます。

左の線のような既存棟板の上にかぶせるカバー設置工事をお
勧めします。
