屋根雨漏り修理工事予定

平成14年6月18日

作成：桜田板金工業所

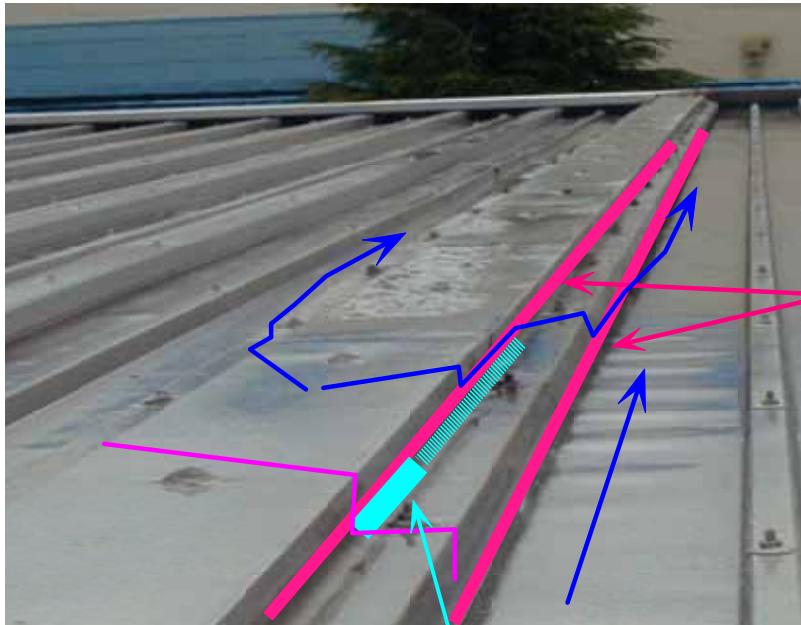
現在の納め状況

肝心な箇所（別建築物の取合い部）が伸縮・建物の動きに対して不適切なコーティングによる納めになっています。

コーティングが上から流れてくる雨水を吸い込み、また出しにくくしている為に建物の中に吸い込む一方になっています。（この状況では雨水は入って行くがほとんど屋外側には出て来ません）

現在屋根上での雨水流れ状況

相当量の雨水がコーティング部に集まって流れています。（既存カバーの加工が水を流すような形状になっていない為）

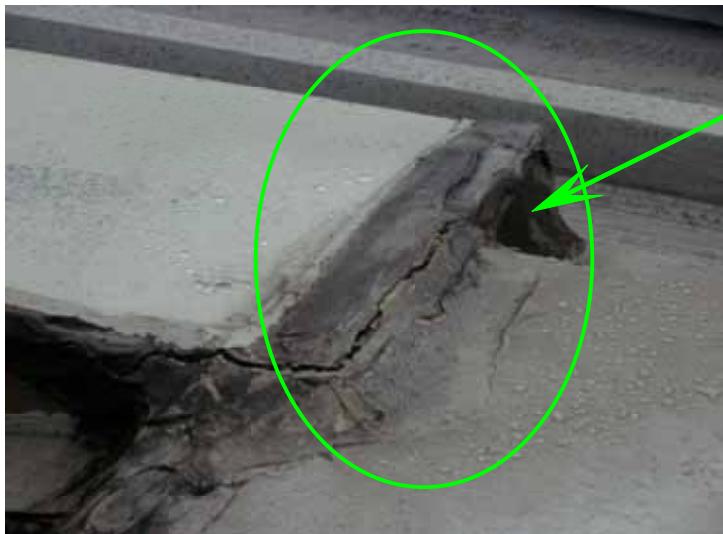
今回の新規取合いカバー取付箇所の最上部

前回の報告書になかった部分について

前回三見に提出した見積書には入っていなかった箇所です。

コーティングが劣化してますので、修理してから
新規のカバーを取付けます。
(二時防水性を高める為)

新規カバーを取付ける前に既存コーティング部に穴を開け、コーティング部に空気を入れ入った雨水を外部側に出し
やすくします。

約 2 mおきに穴を開けます。（計 5 2 箇所）
