屋根雨漏り修理予定

平成14年 7月19日
桜田板金工業所

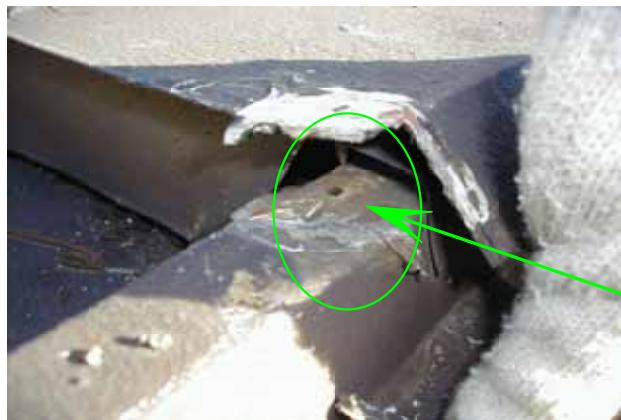
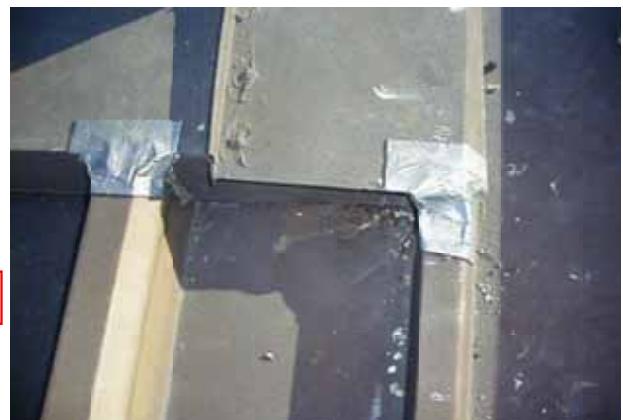
下の写真は昨年修理した時の写真です。

屋根板と鉄板の間に専用プライマーを塗り
変性シリコンコーティングを塗り新しくビス止め
し、更にコーティングを上に塗って劣化防止用の
アルミテープを貼り修理予定
前回と同じ方法で修理します。
